① 国土交通省=インスペクション：約1.5時間

<p>(1) 国土交通省 1次インスペクション=戸建住宅劣化診断士認定講習会=</p> <p>□物件=古畑 秀幸 様 邸 □会社= □氏名=</p> <p>□診断日=2021年4月21日(水) □天気=晴れ □気温=26.1℃ □湿度=22%</p> <p>国土交通省1次インスペクション(構造・躯体・防水) 診断結果</p>		<p>(2) 国土交通省=1次インスペクション(構造・防水)の調査結果=写真と解説</p>	
<p>(凡例=■マークは劣化・不具合が有ります)</p> <p>屋根材=問題は無し 遮熱塗装汚れ無し</p> <p>※調査出来ず</p> <p>天井雨漏り=無し</p> <p>軒天=問題無し</p> <p>■バルコニー=床防水トップコート割れ多数有り</p> <p>シーリング目地の劣化無し</p> <p>■窓業サイディング合拵(ジョイント)隙間有り</p> <p>蟻害=無し</p> <p>腐朽=無し</p> <p>検査場面 ・宅建築法 ・中古売買瑕疵保険 ・長期優良補助金 ・フラット35 ・延長取壊保険</p>		<p>■屋根=健全です 劣化、ずれは有りません</p> <p>■1階屋根=雨押え板金塗膜の退色が見受けられます</p> <p>■外壁=西面ひび割れが有ります 小幅品(70mm) ・北面は多数有ります</p> <p>■外壁=目地シーリング全て=耐用年数経過し劣化が進んでいます</p> <p>■2階裏=劣化などは見受けられませんでした</p>	
<p>■塗膜の劣化が有ります</p> <p>柱の傾斜=無し</p> <p>■内壁3階階段南面壁=雨漏り有り</p> <p>内壁傾斜=無し</p> <p>天井雨漏り=無し</p> <p>床の傾斜=無し</p> <p>床下構造=調査出来ず</p> <p>基礎=問題無し</p>		<p>□調査日環境 =南面:玄関 温湿度環境 温度=28.2℃ 湿度=32%</p> <p>□南面=玄関 外壁の傾斜調査結果問題は有りません (梁間・桁方向とも)</p> <p>□1階床下=風呂場脱衣所点検口:調査問題は有りません</p> <p>■南面=バルコニー下部に裏に水分によるシミが有ります</p> <p>□室内の内壁(1階)(直交方向)=傾斜無し</p> <p>□室内の床(1階)(直交方向)=傾斜無し</p> <p>□2階西面バルコニー=床シート防水劣化は有りません</p>

② 外壁・屋根デジタル精密診断：約 1.5 時間

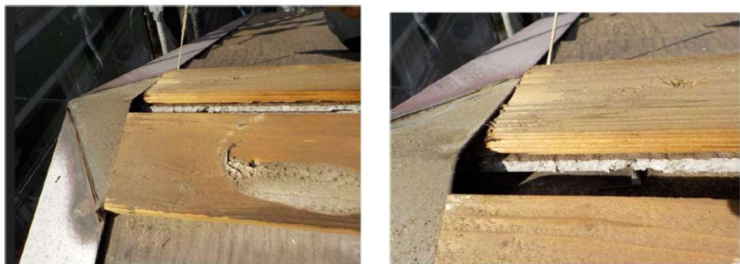
乾燥状態がよく、腐朽と雨水浸入の確認出来ませんでした。
